NPT-330 カッター位置調整手順書

DAIKEI Electric Inc.

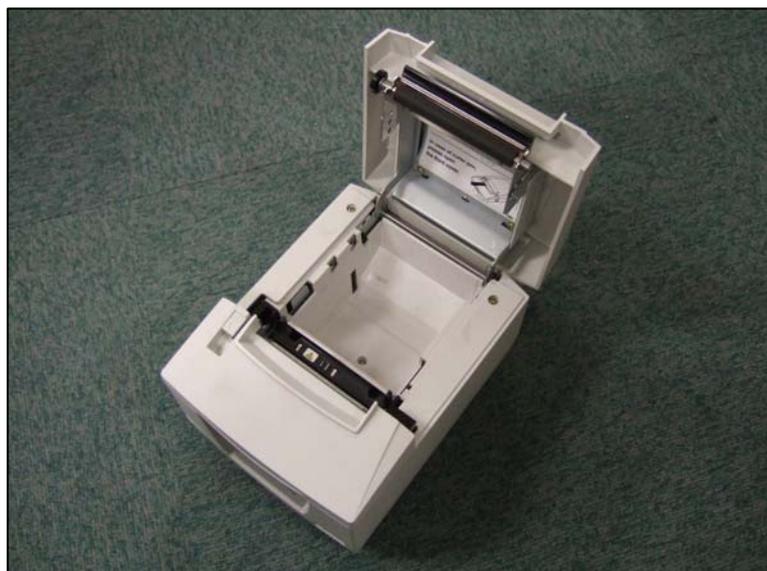
1. プリンターのカバーを開き、ロール紙を取り出して下さい。

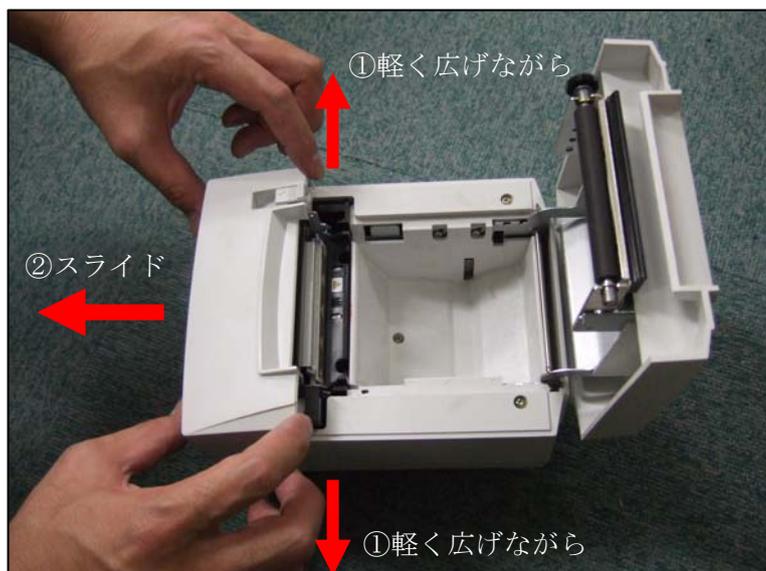
2. 前面カバーの両端を両手でつまみ、若干両側に引っ張る様に広げながら手前にスライドさせて下さい

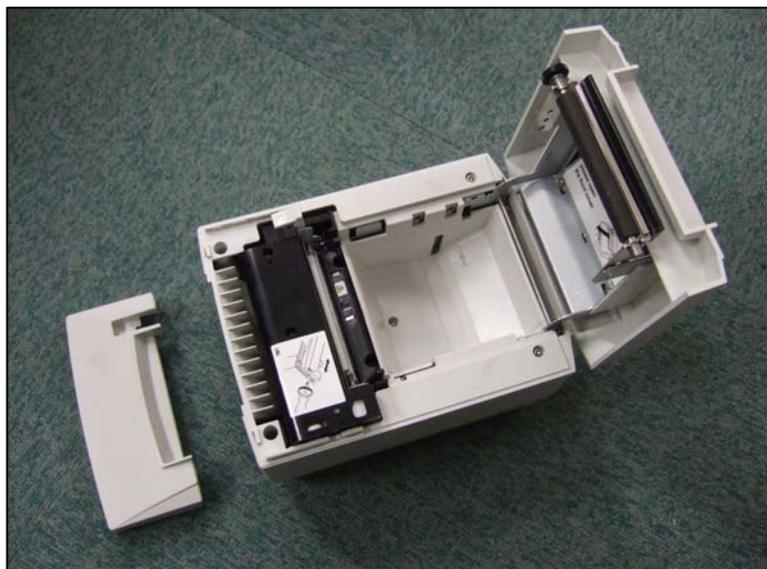
3. 前面カバーが外れたら、まずは全体的にしっかりとホコリを飛ばして下さい

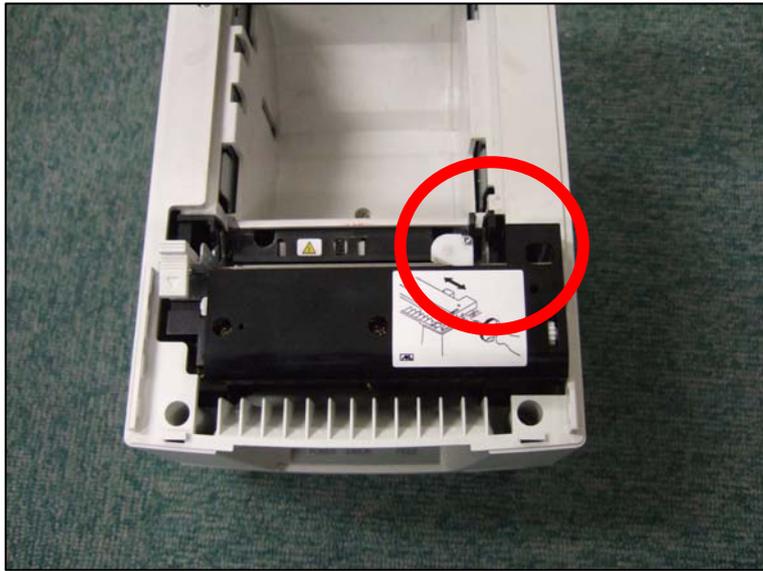
4. 白いプラスチックの様な物（カッター）が黒いケースからはみ出していないかを確認して下さい。

※はみ出していないのに伝票がカットされない場合は、次から記述する方法で一度カッターを動かして紙やホコリが詰まっていないかを確認して下さい

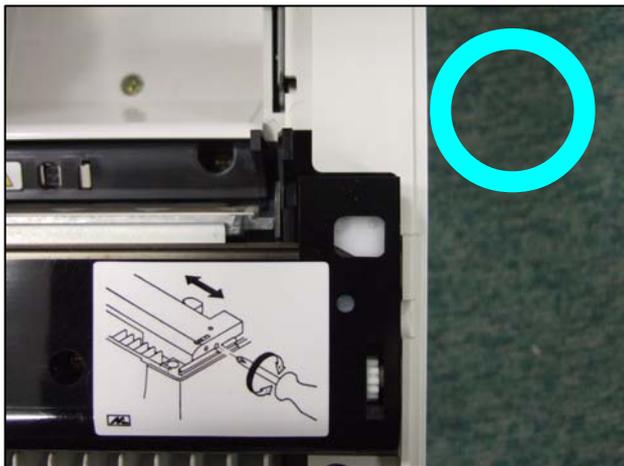
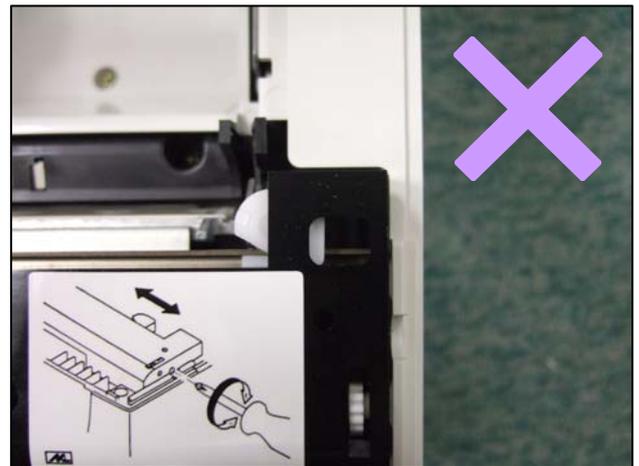
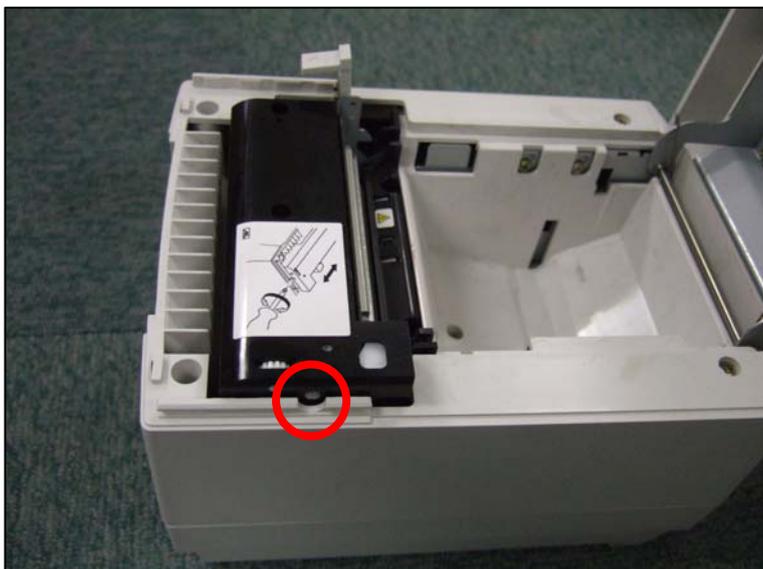
5. 黒いケースを横から見ると、プラスチックでまわす事の出来る穴があります。

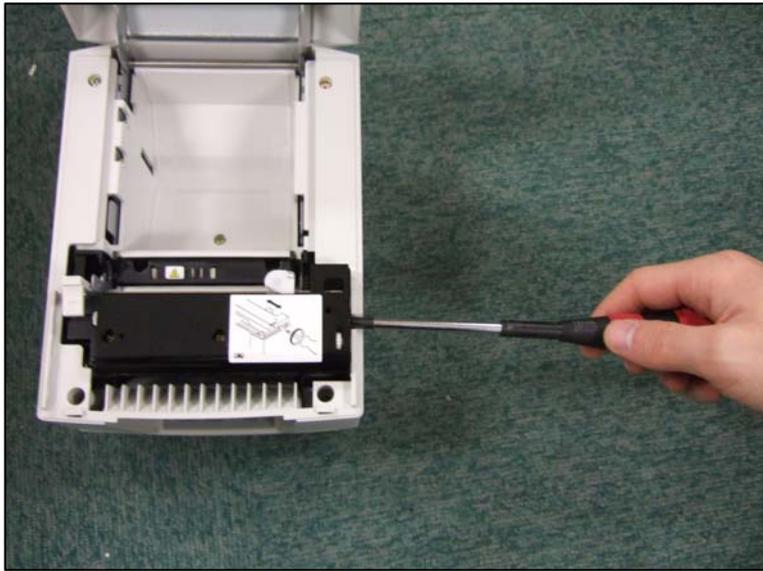
5. プラスドライバーで回すとカッターが移動します、しっかりと黒いカバーに収まる様に移動させて下さい

※最初から黒いカバーに収まっているのにカットされない場合は、一度カッターを出して、ホコリや紙くずを取り除いてからもう一度しっかりとカバーまで収めて下さい。

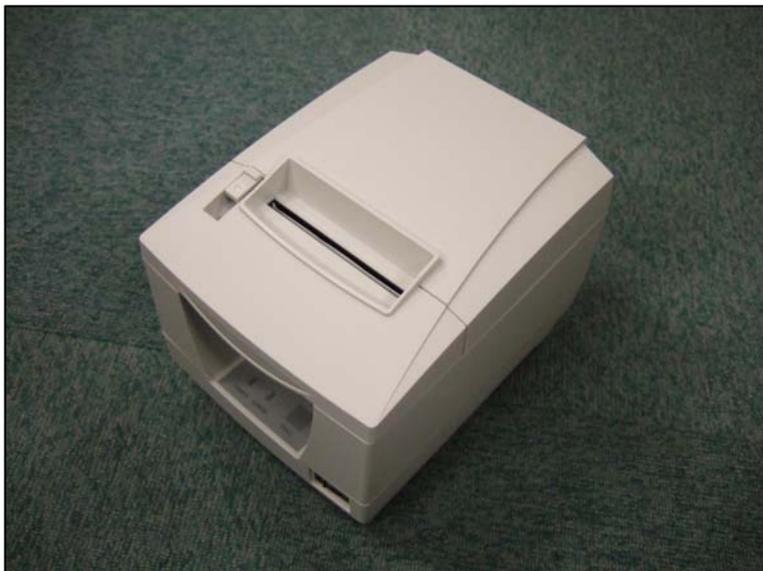
6. 前面カバーを取り付け、ロール紙を入れて蓋を閉じたら何回かテスト印刷を行って下さい。

※ここまでの作業を行っても正常にカットされない、もしくは動かない場合はプリンターの交換が必要になります、当社までご連絡下さい。
