# 515 プリンター 紙送り爪バネ交換手順書

(515-010 及び 512 プリンター共通)

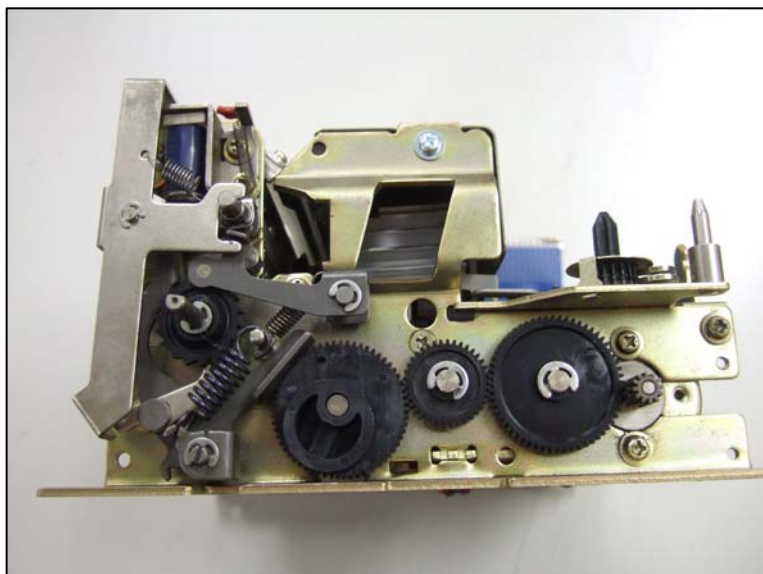
**1.** まずはプリンターをレジ本体から取り外し、ホコリを取り除いて下さい。

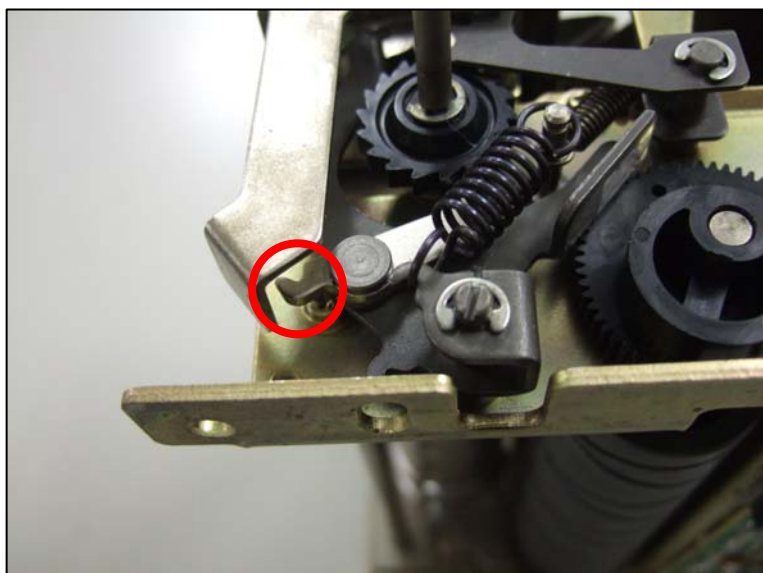
**2.** 次にバネを取り付ける場所を確認します、左写真の赤丸位置にバネの輪になっている側を通します

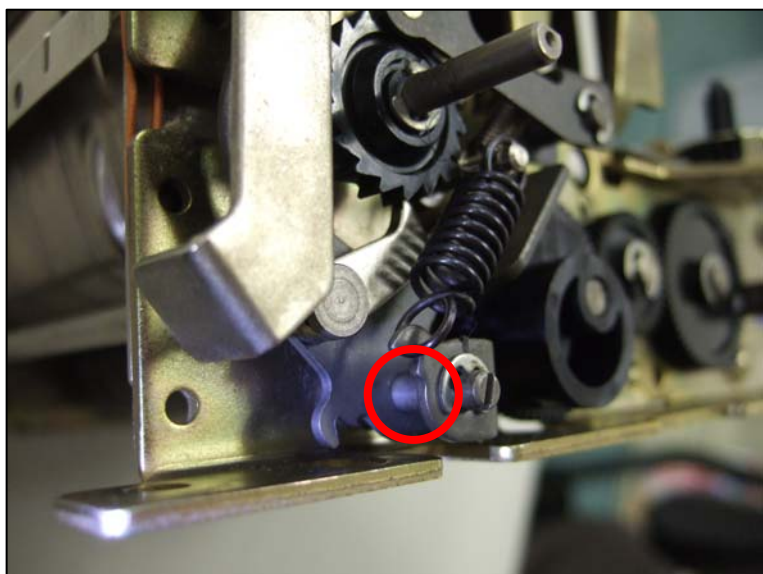
**3.** 左写真の赤丸位置にある横棒にバネのフック側を取り付けます。

※左写真で位置が分かりづらい場合はこの資料の1ページ3番の写真を参考にしてください

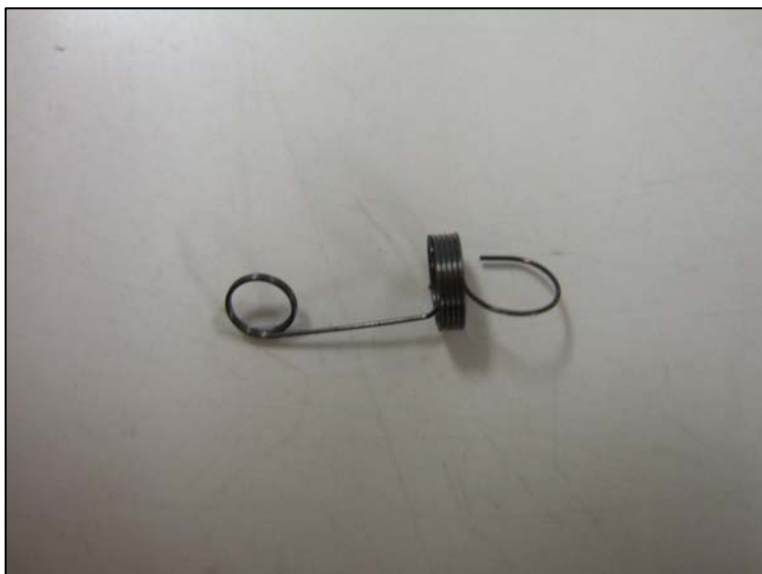
**4.** では実際に新しい紙送り爪バネを用意して下さい、バネには輪になっている側とフックになっている側があります。

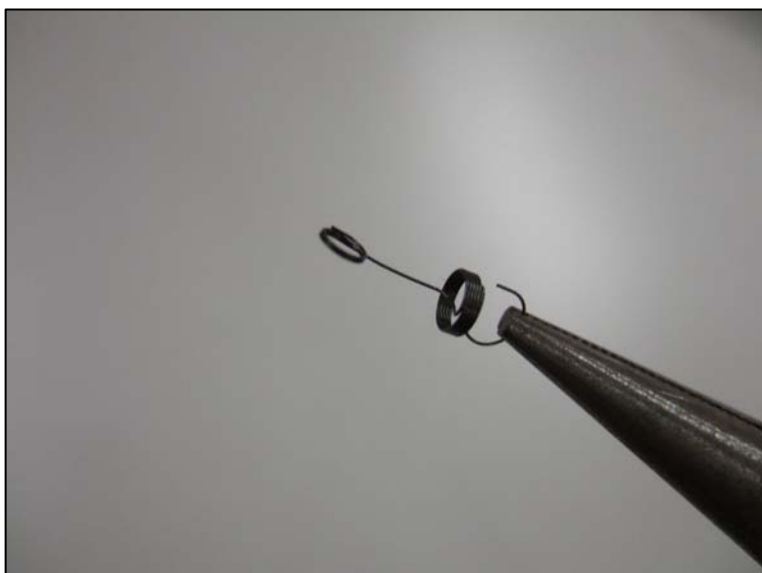
**5.** 左写真の様にバネのフック側をラジオペンチではさんで下さい

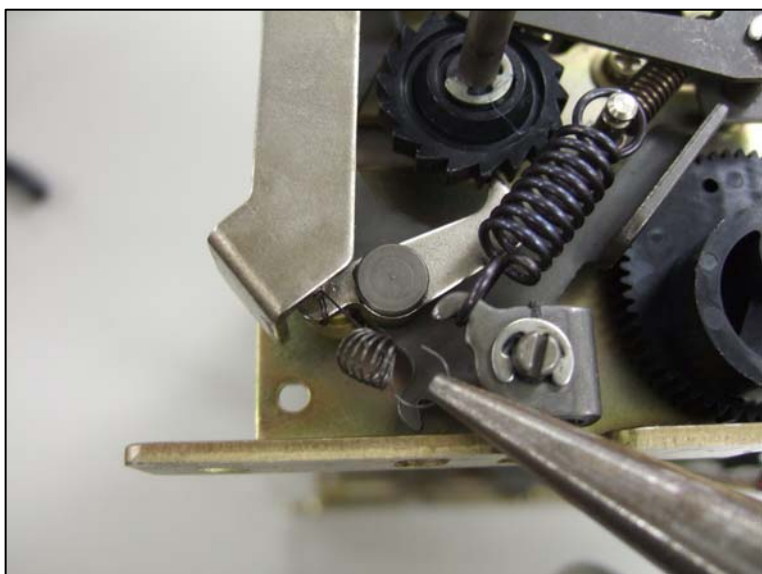
**6.** バネの輪になっている側を左写真の位置に通します。

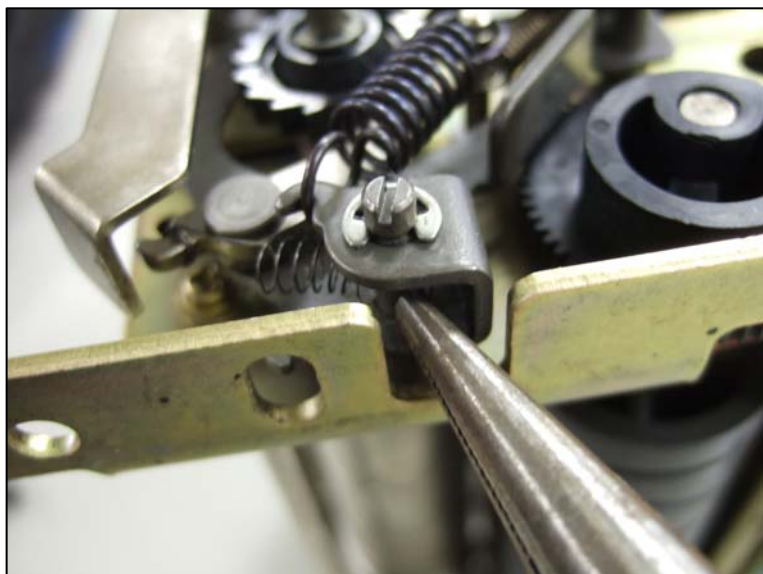
**7.** バネのフックになっている側を左写真の位置（横棒）にしっかりとかけて下さい。

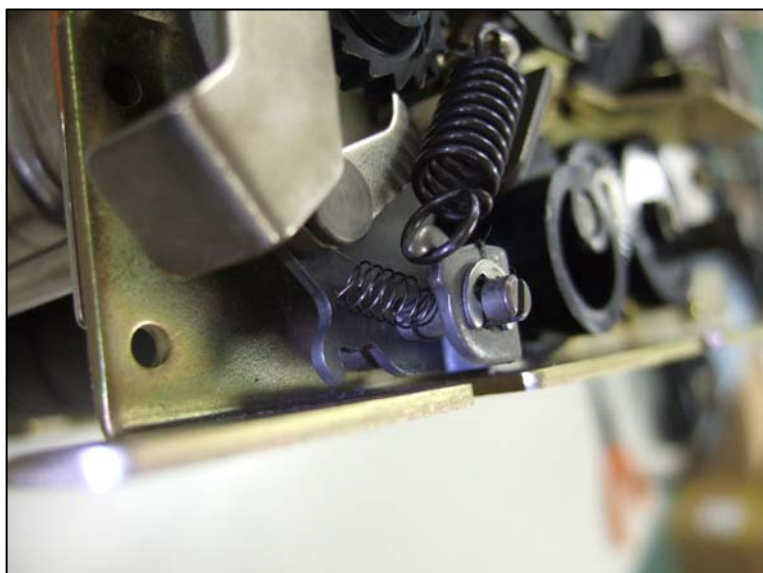
**8.** バネがしっかりと取り付けられたかを確認したらプリンターをレジに取り付け、テスト印字を行って下さい。
